▶ Mina del LAGAR DE GÁLVEZ (Málaga, Málaga)

Mina del Lagar de Gálvez, entrada (A. Vela Torres, junio 2018)

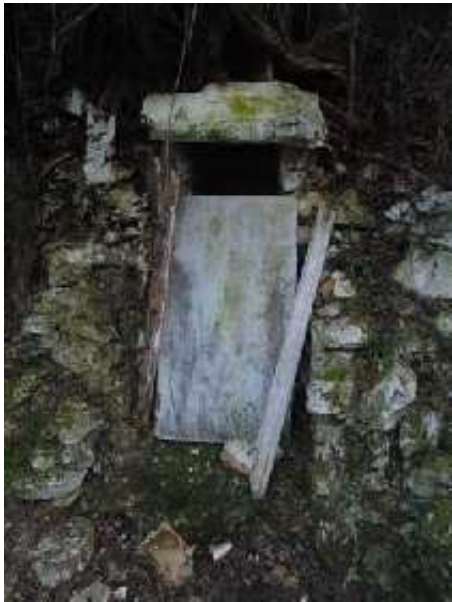
La mina consiste en una corta galería de 1,60 m de longitud, un ancho de 60 cm y una altura aproximada de 2 m que se ve incrementada con los 60 cm en los que la solera ha sido profundizada con el objetivo de aumentar el volumen de agua disponible.

La bocamina, a la que se llega mediante dos rústicos peldaños, presenta una altura de 1,50 m y 80 cm de anchura; está abierta en el centro de un muro de mampostería que también funciona como contención del terreno.

En el interior los paramentos, techo y solera carecen de revestimiento, mostrando una sección muy irregular en roca madre.
