## Fuente de PRADOMEDEL (Rambla, La, Córdoba)

Detalle de la Fuente de Pradomedel y desagüe (F. Cuesta, noviembre 2008)

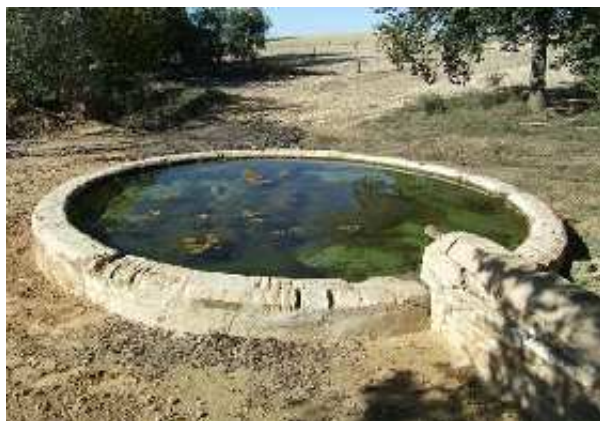
Consiste en una alberca de 10 m. de lado, construida en mampostería con pretil de ladrillo, en donde el agua entra por el lado oriental por medio de un caño formado por una gruesa tubería de hierro. Desagua por un rebaje en el pretil en el lado sur dando lugar al nacimiento del llamado arroyo de Pradomedel

En el ángulo suroeste hay restos de lo que fue un lavadero constituido por un tramo del pretil inclinado en forma de talud.

Se encuentra en buen estado de conservación, sin filtraciones ni roturas de consideración, lo que viene determinado por la sencillez de su arquitectura. Su entorno presenta una vegetación muy crecida, que oculta el sistema de desagüe, pero que no afecta al mantenimiento de la fuente.
