Fuente del CAÑUELO (Montemayor, Córdoba)

Fuente del Cañuelo (F. Cuesta López, agosto 2008)

1 Localización

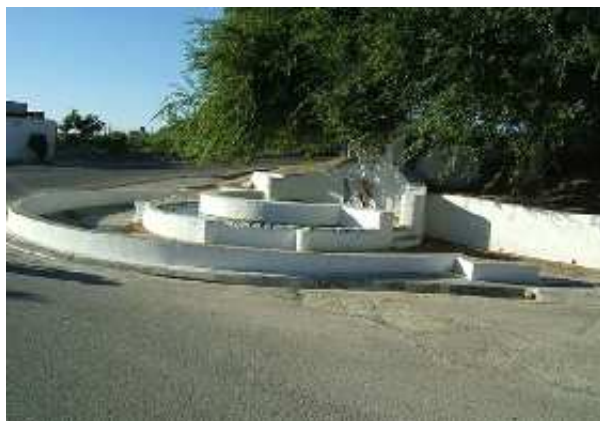
Se sitúa en el Camino de la Huertezuela, en la zona oriental de Montemayor. Se trata de una fuente del siglo XVIII. Cuenta con un frontón emplazado en su extremo occidental, el agua vierte a una pequeña pileta de planta rectangular desde la cual pasa a un pilar de forma semicircular, detrás del frontón se sitúa una alcuba de opus caementium cubierta por una cúpula semiesférica apoyada en un hexágono y que pudiera tener origen romano. Vierte sus aguas a la alberca de la Huerta del Cañuelo donde es aprovechada para riego.

Muy Bueno

La fuente presenta hoy una configuración extraña debido a las reformas arquitectónicas de que ha sido objeto. Cuenta con un frontón emplazado en su extremo occidental, rodeado en sus lados norte y sur por un muro de contención de tierras de perfil decreciente; el agua vierte por un caño de bronce situado en la parte baja de la cara este del frontón sobre una pileta de planta rectangular y 1.15 x 0.80 m., enrasada con el nivel de la plataforma por donde se accede a tomar el agua; junto al caño actual se observan los restos de una antigua salida circular de cerámica donde, según los vecinos, había una cabeza femenina de cerámica.

Detrás del frontón se sitúa una alcuba de opus caementicium cubierta por cúpula semiesférica de ladrillo, apoyada en hexágono, que parece la parte más antigua de la fuente y que muy bien pudiera tener un origen romano.

La pileta se sitúa sobre una parte elevada, que ocupa la mitad occidental de la fuente, por donde se accede a tomar el agua y donde existen unos bancos para el descanso. Por contra, la mitad oriental del conjunto está ocupada por un pilar abrevadero de planta semicircular, delimitado por el oeste por un muro más elevado que lo separa de la zona de acceso a la pileta y por el este por un muro de mampostería y pretil de ladrillo, reforzado mediante bloques de piedra que actúan como contrafuertes, y que es notablemente más antiguo que el muro oeste. La salida del agua se produce por un caño circular emplazado en el extremo oriental del pilar y que vierte directamente sobre el terreno. Alrededor de la fuente hay una plataforma de hormigón moderno de forma circular.
