Pilar de la FLORIDA (Puebla de los Infantes, La, Sevilla)

Pilar de La Florida (R. Vallejo Riejos, marzo 2019)

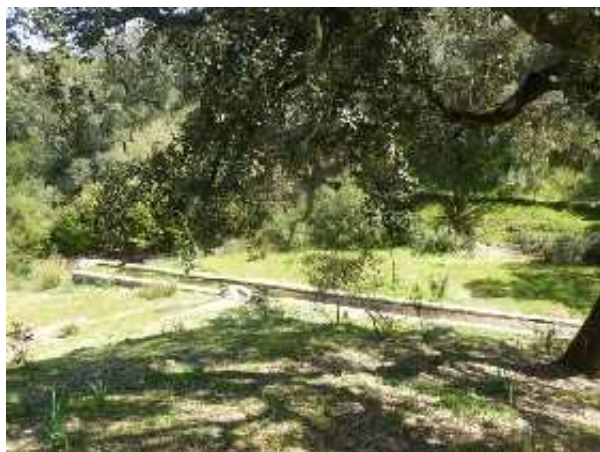
Las instalaciones que se aprecian son: En un recodo del regajo del Cantarero se encuentra el manantial, soterrado con piedras primero y a continuación tierra para evitar que el ganado, sobre todo el de cerda, pueda ensuciar el agua. De él sale un tubo de polietileno de una pulgada que arroyo abajo, a unos 30 m va al pilar donde se ha fijado con material de obra para que vierta en el centro del largo pilar.

El pilar, en nuestra aproximación se nos aparece majestuoso junto a encinas centenarias y denota una construcción antigua. Tiene unos 25 metros de largo por 1 metro de ancho, siendo muy bajo de altura como se apreciará en la galería de fotos. Conserva su cabecero, pero no sus pies pues aparecen retoques a base de mortero de cemento como de haberse retirado y reparado tras su deterioro o destrucción. Está construido con ladrillo taco fijados con mortero de cal y arena. Nos llama la atención que los cantos están achaflanados para que el ganado no se haga daño beber o lo haga con más comodidad.
