▶ Manantial del ALCORNOCAL (Peñaflor, Sevilla)

1 Localización

4 Descripción

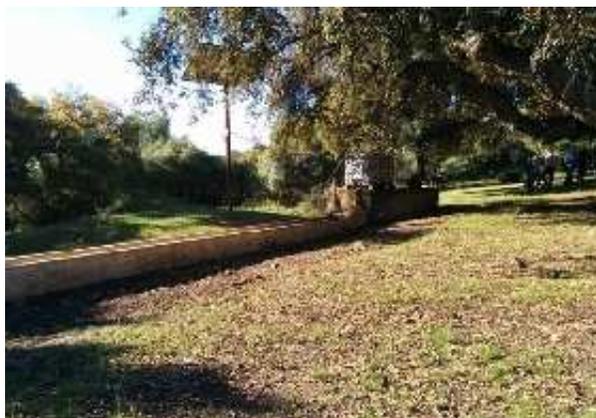
Pozo, pilar y poste con panel fotovoltaico (R. Velasco Riejos, abril 2019)

Las instalaciones actuales que observamos constan de pozo cubierto de unos 10 m de profundidad desde el suelo y 3,5 m de diámetro, con brocal de 1 m de altura; por lo que deducimos que se trató en sus comienzos de un manantial de importancia. Al día de la fecha, 27 de abril, su caudal está en unos 3 m, lo que harían 10,5 metros cúbicos de agua. Adosado al pozo un pilar abrevadero con pocas pretensiones de llamarnos la atención. Y a unos 10 m de ellos un poste con panel de energía fotovoltaica que es con la que se extrae el agua con un sistema de bolla en un depósito de plástico de 1000 litros de capacidad situado sobre el pozo

Hemos hecho referencia en parte en la descripción de las instalaciones. Hemos dejado entrever que las obras realizadas en el manantial que tratamos se han llevado a cabo con más sentido funcional que otra cosa, sin pretensiones de admirarnos. Estas datan de los años ochenta del anterior siglo: El pozo se ha entibado con ladrillo y mortero, hemos dado ya sus medidas: unos 10 m de profundidad y 3,5 m de diámetro, cubierto con viguetas de hormigón y bovedillas salvo una portezuela abatible de chapa, sobre un brocal de 1 m de altura. En su parte Este se ha excavado un tramo y roto un trozo de entibado cuando se hubo de extraer el agua con generador eléctrico y motobomba. El pilar tiene unos 8 m de largo, 0,70 de ancho y una pequeña altura para acercar el agua a toda clase de animales. En su primer tramo tiene una pequeña arqueta distribuidora.
