📍 Fuente de la CRUZ DEL MADROÑO NUEVA (Almodóvar del Río, Córdoba)

Fuente de La Cruz del Madroño Nueva (A. Ventas. agosto 2019)

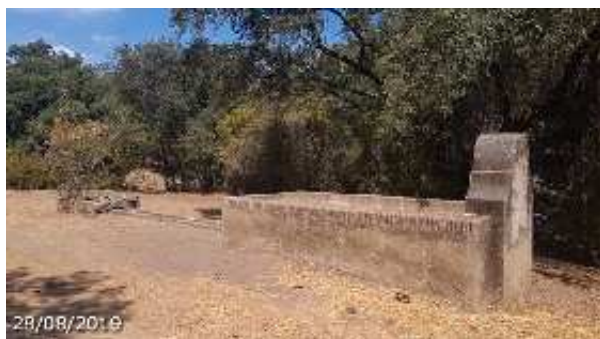
Nos encontramos con una fuente que, en otro tiempo, debió ser realmente hermosa y verla sin agua, en la actualidad, es una verdadera pena. Se trata de una fuente cuyo pilar aún se encuentra en muy buen estado. Las aguas de ésta deberían caer en el pilar y, desde éste, eran dirigidas a un pequeño abrevadero, largo y estrecho, a poca altura del suelo que terminaba junto a lo que podría haber sido otro pilar donde, en la actualidad, crece un bonito Majuelo (*Crataegus monogyna*).

Se desconoce dónde tenía su manantial pero muy cerca del pilar, casi junto a él, localizamos un sondeo desde el que diferentes tubos de riego dan a entender que, con él, se alimentan diferentes abrevaderos en la zona. Casi con total seguridad, la fuente también sería uno de ellos pues aún es posible ver en su interior los restos de una boya de agua mediante la cual el pilar mantendría el líquido elemento constante, posiblemente no hace mucho tiempo.
