## ▶ Salinas de SAN FERNANDO (Torredonjimeno, Jaén)

### 1 Localización

**Salinas de SAN FERNANDO**

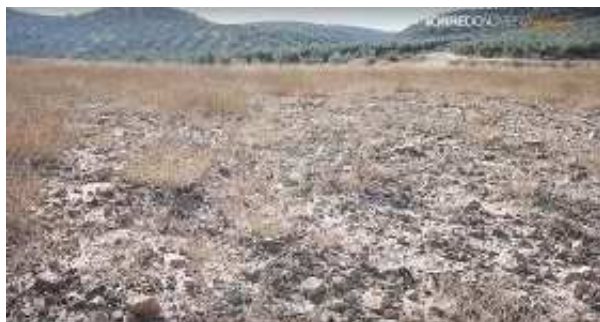
Salinas de San Fernando totalmente destruidas  
([torredonjimenodirecto.com](http://torredonjimenodirecto.com)-<https://www.youtube.com/watch?v=DtdSfGoGe4s&t=295s>)

**Otras: Tanto las balsas como calentadores, etc se encuentran totalmente destruidos y cubiertos por la vegetación**

**Deficiente**

**Abandono, suciedad y vertidos.**
