## **Fuente del CORTIJO ALTO DE CAMARENA (Cabra, Córdoba)**

**Fuente del cortijo Alto de Camarena (J. García Moreno, enero 2020)**

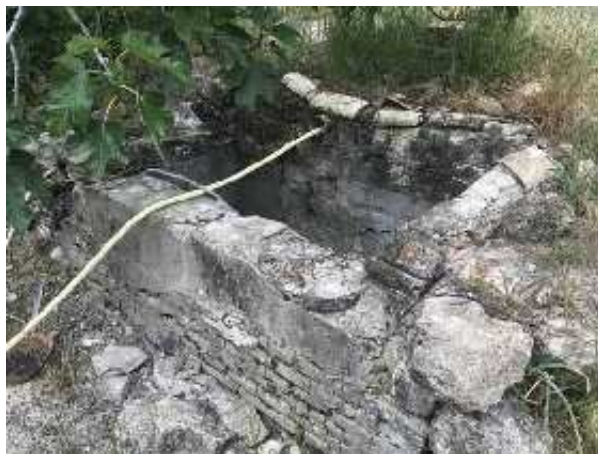
**En apariencia es una construcción antigua que consta de un muro de contención del terreno enlucido con cemento del que sale un caño metálico desde donde el agua caería a un pilar rectangular de 1,5 x 1 m levantado con piedra y ladrillo, tal como se aprecia en alguno de sus lados. Para proteger los bordes del pilar se utilizaron tejas, una práctica poco habitual en las fuentes de la comarca.**

**Da la impresión de que lleva muchos años seca, seguramente por haber sido derivada a abastecer el cortijo o la huerta cercana.**
