## ▶ Nacimiento del LAVADERO (Castillo de Locubín, Jaén)

Nacimiento del Lavadero, cubierta (F. Aguilera Civantos, marzo 2020)

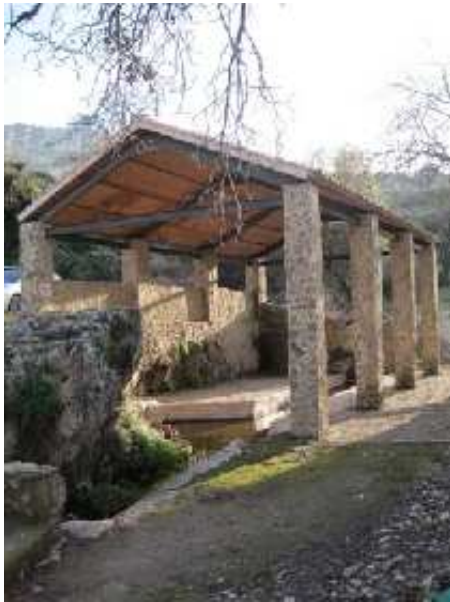
El edificio del lavadero es de planta rectangular y está cubierto por un tejado a dos aguas sostenido por ocho pilares de mampostería. El lavadero tiene 26 piedras de lavar dispuestas en dos filas paralelas de 13 piedras separadas por una fosa por la que discurre el agua
