## **Mina del LAGAR DE MARIBLANCA (Málaga, Málaga)**

**Mina del Lagar de Mariblanca (A. Vela Torres, marzo 2019)**

**Mina del LAGAR DE MARIBLANCA**

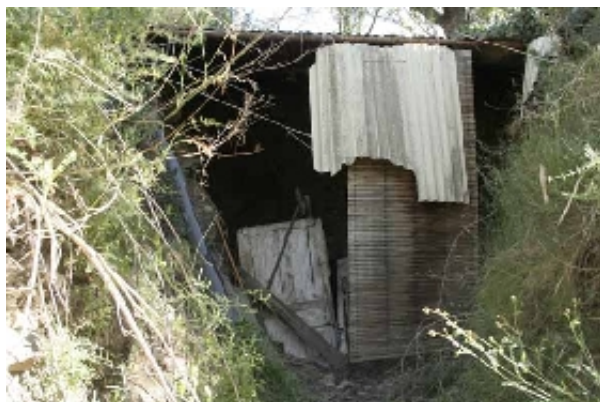
**La mina se encuentra en una cañada, a 250 m al este del lagar que le da nombre. Aún se encuentra funcionando pues sus caudales son conducidos a una cercana alberca, desde la cual se riega una amplia parcela distribuida en bancales.**

**La mina consta de un corredor a cielo abierto de casi 7 m de longitud. El tramo subterráneo tiene una longitud de 4 m, con una sección muy irregular como resultado de su excavación en la roca madre, sin que hayan sido revestido ni los paramentos ni el techo. La lámina de agua alcanza una altura de 50 cm.**
