▶ Mina de la CASA DE LA SOLANA (Málaga, Málaga)

1 Localización

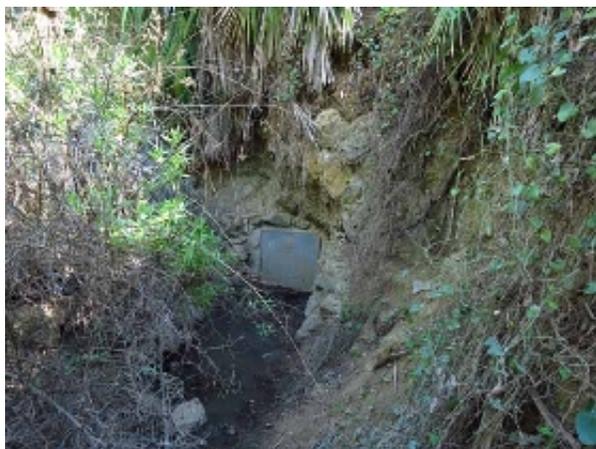
Mina de la Casa de la Solana (M. Limón Andamoyo, marzo 2019)

La mina se ubica a 250 m al noreste de la casa a la que abastecía, actualmente en ruinas.

En sus orígenes, la mina alimentaba a una alcubilla y una alberca. La primera era el punto de abastecimiento de los moradores de la casa de La Solana; la segunda se empleaba para regar una pequeña parcela. La galería es de reducidas dimensiones, apenas 5 m de longitud por 1,20 de anchura y altura.
