▶ Fuente LOMA DE MARIANGELA (Santiago-Pontones, Jaén)

Fuente lavadero de la Loma de Mariángela (F. Hidalgo Salido, diciembre 2017)

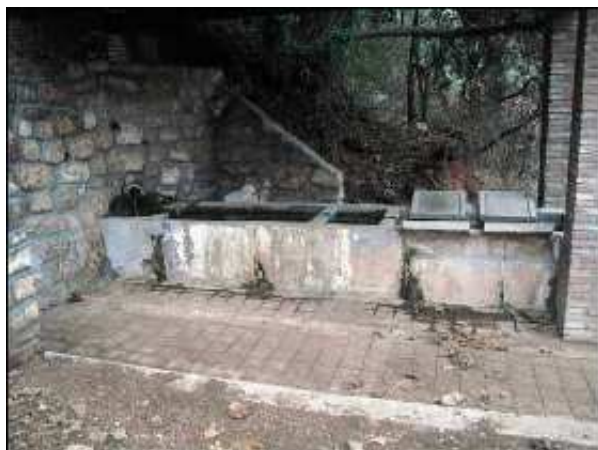
Tiene asociado un abrevadero y un lavadero con cuatro refregaderos para lavar.

Ultimamente se ha cubierto con maderas rústicas, tejado a dos aguas.

Muy Bueno
