Fuente del CORTIJO DE SAN MARCOS (Moclín, Granada)

4 Descripción

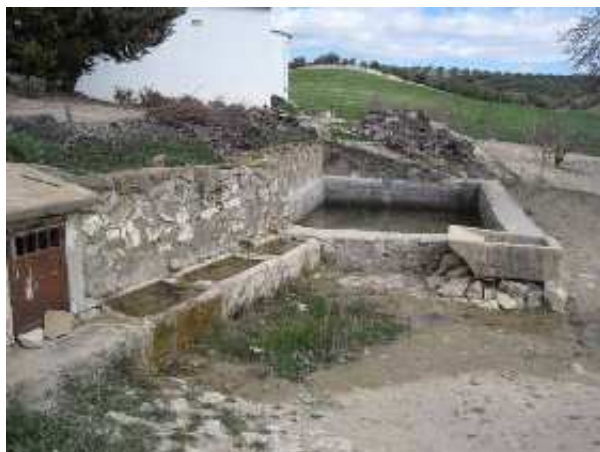
Vista general (F. Aguilera Civantos, febrero 2017)

Se trata de una galería de unos 100 m de longitud con planta circular, el agua se acumula en una arqueta y de ahí pasa mediante tres pilas de cantería a un estanque.
