## Fuente de los ARRAYANES (Castillo de Locubín, Jaén)

Fuente de los Arrayanes (F. Aguilera Civantos, mayo 2020)

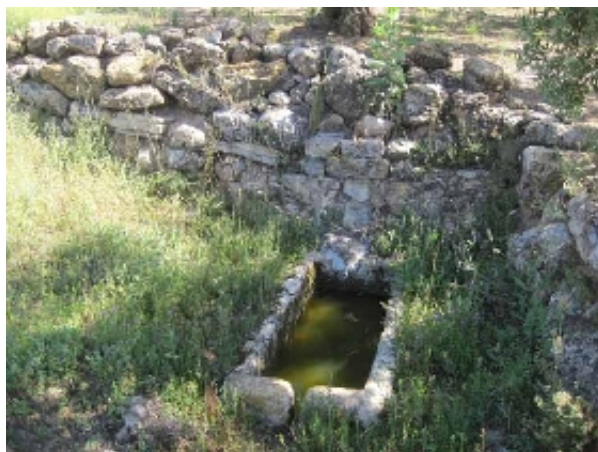
**A fecha de la visita se encuentra seca aunque en época de lluvias si presenta caudal.**

**El agua cae a un pequeño pilar-abrevadero realizado en cantería y de ahí pasa a una especie de alberca de geometría elíptica realizada con piedras que ha sido posteriormente modificada con cemento.**
