▶ Pozo del CAMINO DE SANTA INÉS (Jerez de la Frontera, Cádiz)

Pozo del camino de Santa Inés (J. M. Amarillo Vargas, junio 2020)

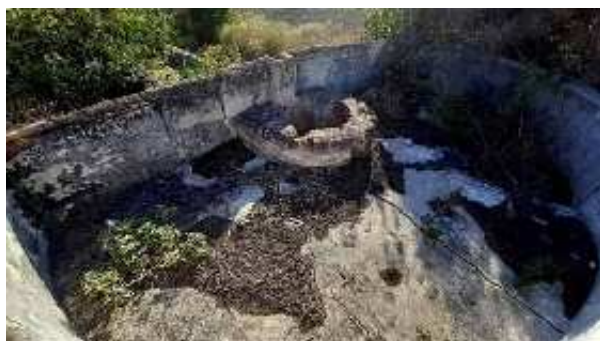
Deficiente

El abrevadero se alimentaba por un pozo artesiano que hoy está totalmente seco por la cantidad de extracciones que se hacen del acuífero en todo el entorno.

La estructura está conformada por dos abrevaderos de baja altura realizados en piedra caliza picada (aprox. 1 m de ancho por 2 de largo). Más arriba un largo abrevadero para ganado mayor de aprox. de 1,5 m de ancho y 20 de largo, construido en mampostería. Luego en la parte alta se encuentra una alberca semicircular con un pozo, en el punto más bajo, que la llenaba y surtía de agua a los abrevaderos inferiores.
