▶ Fuente del TEJAR DE LAS AMARILLAS (Faraján, Málaga)

1 Localización

4 Descripción

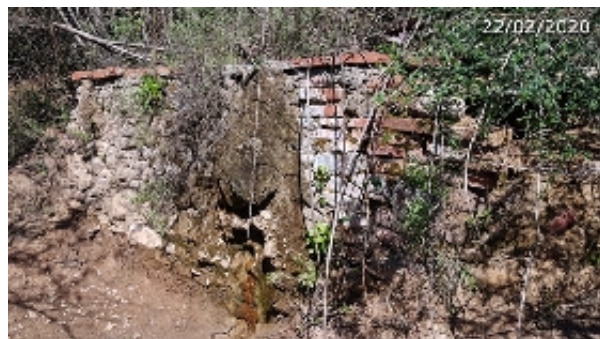
Fuente del tejar, murete de la pileta (A. Ventas, febrero 2020)

La fuente tiene su origen en una pendiente que ha sido reforzada con piedras. De ésta, en la actualidad, sale un horrendo tubo de PVC, largo, por el que apenas gotea el agua a la pileta que la recoge.

La pileta en sí no es más que un cerramiento con piedras de la vaguada, tiene algo más de un metro de altura y un tubo por la parte superior del muro pegando con cemento sobre los ladrillos de barro que lo forman. Al tener tan escaso caudal de agua, y al estar abierta la salida de ésta por la parte inferior de la pileta, éste tubo está seco y sin uso. El interior de la pileta está densamente tomado por zarzas y otras plantas leñosas que dificultan incluso acercarnos a él. Al otro lado, una acumulación de musgo, seco, denota que en otros tiempos el pilar se llenaba y el agua salía por la parte superior, aunque fuera lentamente.

El agua sale del pilar por un agujero en el murete de piedras, en su parte central, unos 10 cm por encima del suelo y el lento discurrir de ésta ha ido erosionado el suelo creando un pequeño cauce con el reguero, perdiéndose pendiente abajo, sin que llegue a provocar encharcamientos.
