## ▶ Fuente del MONTE BENDITO (Faraján, Málaga)

Abrevadero de la granja porcina con ésta al fondo (A. Ventas, febrero 2020)

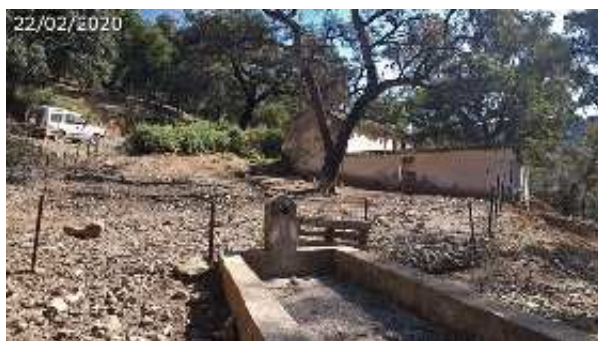
Por último, comentar que la fuente nutría de agua un abrevadero existente en una granja porcina cercana por la que hemos tenido que pasar para acceder a la fuente, situada unos 80 m más abajo, en el carril. Este abrevadero, también en desuso, estaba compuesto por un pilar principal, pensado para animales de tamaño medio y grande (vacas, caballos, etc) y una multitud de pilas a continuación para animales que, por porte, deben beber casi a ras de suelo (cerdos).

Actualmente no se puede describir la fuente debido a la inexistencia de ésta, pero sí que se puede describir el abrevadero, con sus pilas, de la granja porcina ya que éste se encuentra bastante bien conservado, aunque seco y abandonado.

Se trataría de un conjunto de unos 15 m de longitud, de los cuales, al menos 5, corresponden con el pilar principal, robusto, de buen porte, con cierta altura y anchura, de un metro de altura en su tramo final (menor en la cabecera debido a la pendiente que tiene que sortear), y otro metro de anchura. Su profundidad rondaría los 30-40 cm.

La cabecera lo forma un pretil en forma de mojón de carretera, terminado en punta, con un buen caño de hierro en su parte central superior que podría denotar un buen caudal de agua en su tiempo. Las aguas de este pilar caerían, mediante rebaje, a una pila menor, intermedia, a los pies del principal, con menor altura y anchura, dispuesto perpendicularmente al anterior. Esta pila intermedia dispondría de dos varillas de hierro atravesadas para separar las cabezas de los animales, dejando 3 huecos para beber.

Para terminar, de este pilar intermedio el agua seguiría, por rebaje del anterior, al resto de pilas que, en este caso, se sitúan a lo largo, a poca altura del suelo, pero, igualmente, con distintas alturas para ir salvando la pendiente. La mayoría de ellas están enterradas, serían unas pilas de un metro de longitud, aproximadamente, y costaría de unas 7 pilas, posiblemente incluso más ya que el tramo final del abrevadero está bastante colmatado y semienterrado en sedimentos.

Todo el conjunto parece estar hecho en ladrillos y cemento y, consultando ortofotos históricas, el abrevadero ya es apreciable en el vuelo realizado de 1976 a 1986.
