▶ Fuente de LOS CHORTALES (Sabiote, Jaén)

1 Localización

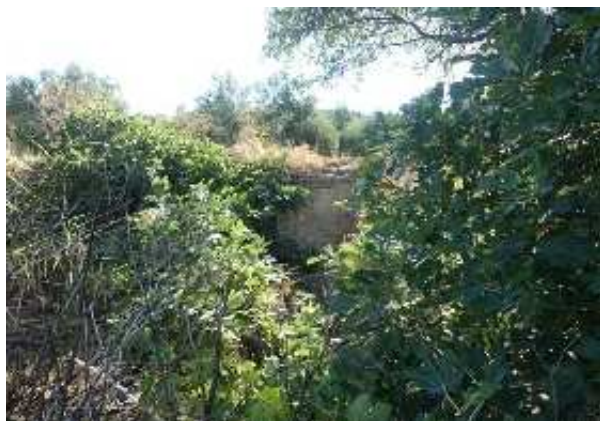
Fuente de Los Chortales (L. Cano Cavanillas, septiembre 2020)

La fuente recogía el agua que drenaba en los substratos del terreno de olivar gracias a una alberca y la conducía a una pequeña pila. Sería utilizada para riego y para abastecimiento del cortijo se tomaría el agua de un pozo situado al otro lado y más cerca del propio cortijo. Actualmente la fuente está prácticamente seca por falta de cuidado y por el desecamiento del terreno que habrán producido los sondeos próximos que hay al sur y al norte aunque en septiembre de 2020 se veía humedad, que ha favorecido el crecimiento de higueras y cañaveral que casi ocultan la fuente.

Deficiente

**Afección al caudal por bombeo o derivación.
Abandono, suciedad y vertidos.**
