Pilar del CADIMO (Jaén, Jaén)

Pilar del Cadimo (D. Sánchez Garrido, octubre 2020)

4 Descripción

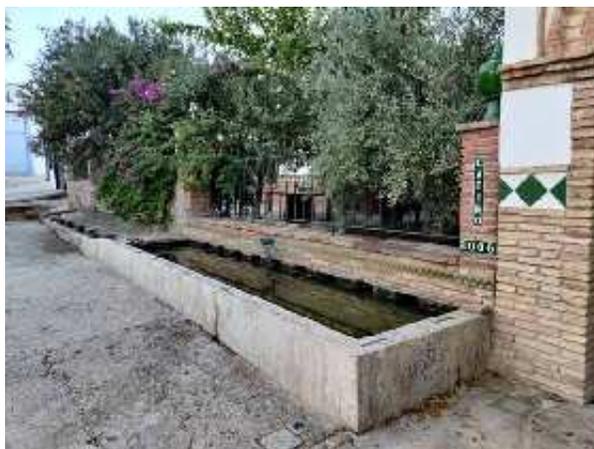
La fuente, según indican unos azulejos junto a ella, fue restaurada en 2006. La boca metálica que asoma de la pared, que es enrejada de ladrillo, es de cobre. El pilar abrevadero y las piletas son de piedra tallada. En el caso del pilar abrevadero, las piedras están unidas por grapas de hierro.
