Fuente de la PAJILLA (Villatorres, Jaén)

Fuente de la PAJILLA

Villatorres

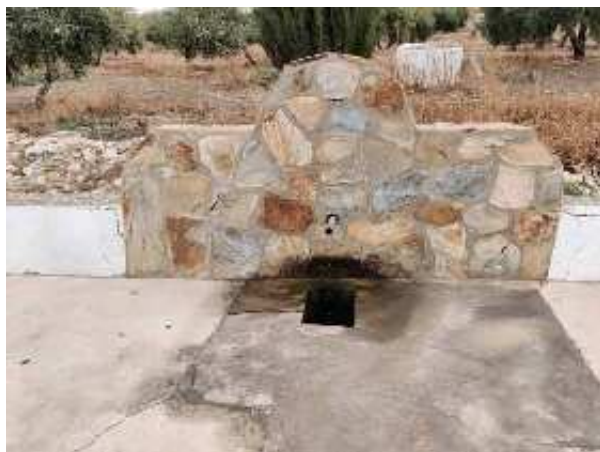
Vista general de la fuente de la Pajilla (D. Sánchez Garrido, octubre 2020)

Se trata de una fuente que ha sido recientemente restaurada, al pie de la carretera. Está compuesta por una pared frontal de mampostería careada, un tubo metálico por donde se emite el agua, y una rejilla como alcantarilla, delante de la fuente. Detrás de la fuente hay construido un cubículo por donde se regulan las aguas del nacimiento.

La fuente fue restaurada en 2016. La pared frontal está construida en mampostería careada, con un tubo metálico por donde se emite el agua del manantial, que vierte el agua al suelo. Esta agua va a parar a una arquetilla debajo del tubo. Delante de la fuente hay una gran rejilla de desagüe. El agua emitida por la fuente, suponemos que canalizada, seguramente se dirija al Arroyo Salado, en la misma vertiente y lo que sería la caída natural del agua. Detrás de la fuente hay un plantado un solitario ciprés, como marcando la presencia de la fuente. A izquierda y derecha del pilón frontal hay construido un poyete que sirve también de contención de tierras.
