## **Manantial de EL SEGUNDO (Berja, Almería)**

**Manantial de EL SEGUNDO**

**Berja**

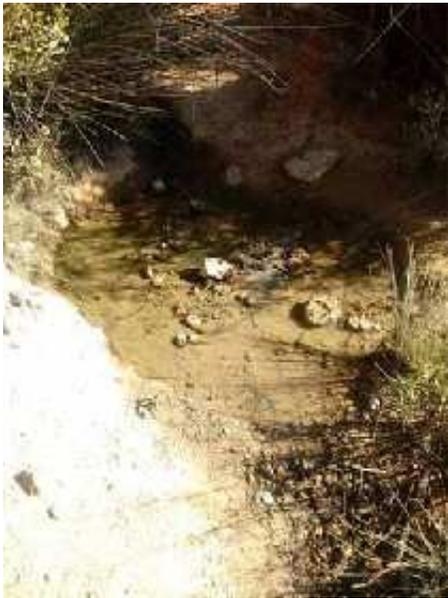
**Manantial de El Segundo, charca (J. G. López Cabrera, noviembre 2020)**

**El agua surge de un tubo de PVC y va a parar a una pequeña charca, al lado tiene asociados una serie de tres pequeñas albercas/abrevaderos en mal estado.**
