Manantial de EL SEGUNDO (Berja, Almería)

Manantial de El Segundo, charca (J. G. López Cabrera, noviembre 2020)

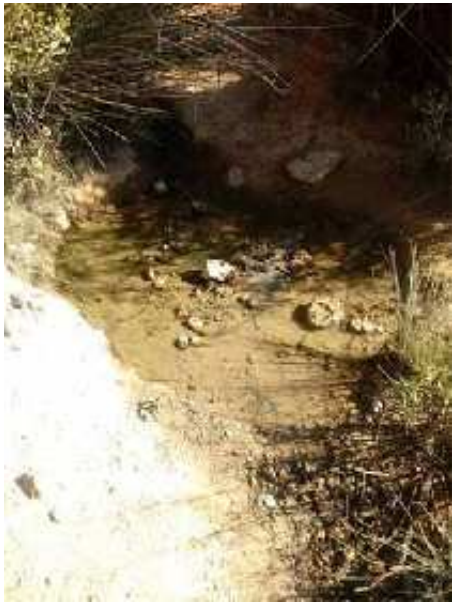
El agua surge de un tubo de PVC y va a parar a una pequeña charca, al lado tiene asociados una serie de tres pequeñas albercas/abrevaderos en mal estado.

Deficiente
