Fuente de la LAGUNA (Valdepeñas de Jaén, Jaén)

1 Localización

Fuente de la LAGUNA

Valdepeñas de Jaén

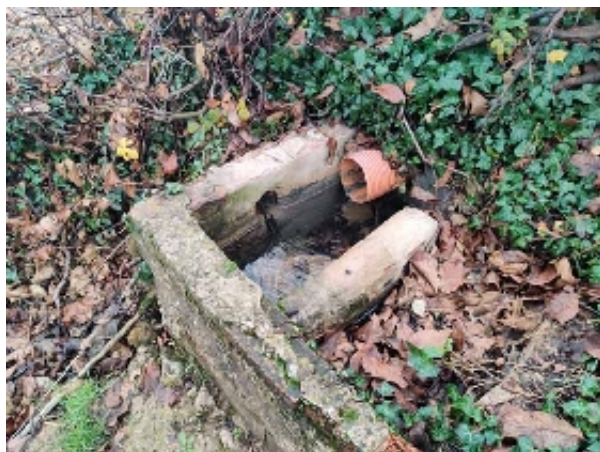
De la fuente de la Laguna no se ha conservado ninguna construcción destacable o de valor arquitectónico. Hoy día está conformada por una pileta de obra (ladrillo y cemento), donde un tubo de PVC, nada vistoso pero bastante funcional, emerge entre las yedras del suelo y emite el considerable caudal del manantial sobre la pileta, y un desagüe a un lado de la pileta, consistente en un tubo negro hecho pedazos, que asoma por un agujero practicado en una pared de la pileta.

La pileta tiene un tabique en su interior que crea dos compartimentos, si bien solo el izquierdo se llena de agua, estando el otro colmatado.

Por medio de una tubería al aire, sin enterrar, se capta el agua de la pileta y por gravedad se conduce hasta la piscina o alberca de regulación, a unos diez metros de la pileta y a menor altitud. El tubo que trae el agua de la pileta cae en el interior de la piscina. La piscina es de construcción moderna, sin valor arquitectónico apreciable.
