## ▶ Pilar de VILLARDOMPARDO (Villardompardo, Jaén)

**Pilar de VILLARDOMPARDO**

**Villardompardo**

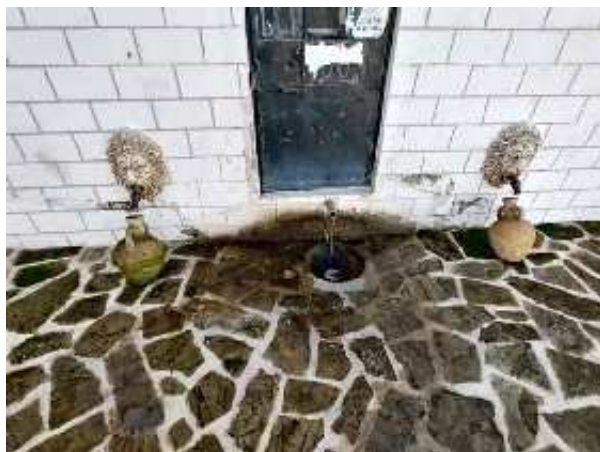
Fuente del Pilar de Villardompardo (D. Sánchez Garrido, diciembre 2020)

**El Pilar de Villardompardo se compone de una fuente con tres bocas y un abrevadero independiente de la fuente, que tiene su caño de agua propia.**

La nueva fuente, realizada entre finales de 2016 y 2017, presenta tres bocas que salen de una pared. La boca central, la única que presentaba un caño de agua en diciembre de 2020, es sencilla y recta y vierte el agua sobre un piloncillo redondo. Presenta otro pequeño tubo alargado debajo del principal, que no emite agua. Las otras dos, a izquierda y derecha, tienen tallada una cabeza de león, de manera que el tubo o caño está incorporado en la boca de la cabeza de dicho animal. Vierten el agua sobre correspondientes tinajas inclinadas, aunque ya hemos dicho que están secas y parecen cumplir una función decorativa. El suelo de la fuente, donde se hallan el piloncillo redondo y se apoyan las tinajas, es de mampostería careada.

El abrevadero, que se encuentra en la ubicación del abrevadero original (a unos 8 o 10 metros de la fuente), es de gran longitud (más de 7 m). Está construido con piezas independientes de piedra tallada, aparentemente arenisca, dispuestas una junto a otra y enlazadas con mortero de rejuntado. En la parte más elevada presenta un tubo rasante con el nivel superior, por donde se llena el abrevadero. En el lado opuesto se encuentra el desagüe, en el suelo interior del abrevadero.
