Fuente de la RINCONADA (Cádiar, Granada)

Fuente de La Rinconá o del Recodo (M. Moreno, mayo 2013)

1 Localización

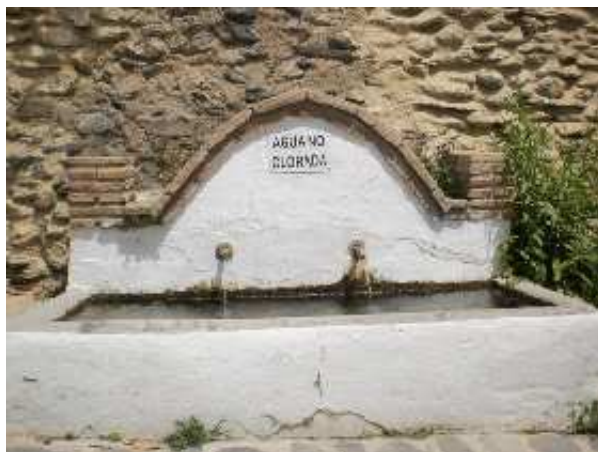
Esta bonita fuente se sitúa junto a una pared de piedras de separación de uno de los huertos de la zona, a la sombra de un alto níspero, cuyas ramas asoman desde el otro lado del muro. Dispone de un frontal semicircular, algo ovalado, en cuyos laterales se asientan sendas columnas, hechas con ladrillos de barro. La columna izquierda se rompió y le falta a la fuente. Todavía aparece en la imagen de 2016, pero ya es apreciable el resquebrajamiento por su base. Toda la parte superior del frontal está terminado en los mismos ladrillos de barro con los que se hicieron las columnas. Los caños de la fuente se sitúan en este frontal, más o menos equidistantes de las dos columnas y quedan unos 20 cm por encima del pilar. Son de bronce, de formas redondeadas, muy típicos en otras fuentes de la zona. En la zona superior del frontal se puede leer un cartel rectangular blanco, con letras negras, con la inscripción: **AGUA NO CLORADA**, lo que nos da un indicio de ser agua de manantial, no de la red urbana como la mayoría de las fuentes de Cádiar.

El pilar referido es rectangular al contrario que el de las otras fuentes del pueblo que se pusieron redondos. Obviamente, era más sencillo ponerle esta forma para aprovechar la pared y ocupar menos espacio en la calle. Puede tener 2,5 m de largo y medio metro de ancho. Levantará del suelo, igualmente, unos 50 cm y tendrá unos 30 de profundidad. El agua se desaloja por el lateral derecho y es recogida mediante una conducción de PVC terminando, seguramente, en el cercano barranco mediante una pequeña acequia.
