## **Pilas del ESPESO (Guardia de Jaén, La, Jaén)**

Vista general de las Pilas del Espeso. (D. Sánchez Garrido, diciembre 2020)

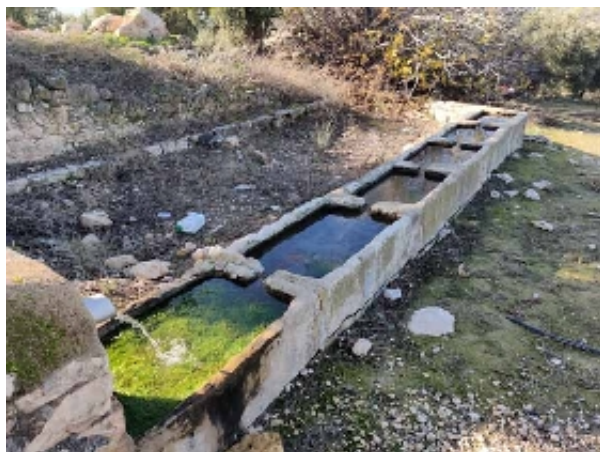
Las Pilas del Espeso están compuestas por seis pilas, las cinco primeras idénticas y la última, la que desagua, de tamaño algo más reducido. El caño de agua aparece de un tubo de PVC de buen diámetro que sale de un frontal de dimensiones cuadradas. El desnivel con las olivas está contenido por una pared prolongada de mampostería, que abajo presenta un poyo corrido de piedra.
