## **Pilar de RÍEZ (Mancha Real, Jaén)**

**Pilar de Riez, cuya agua procede del manantial Pozo de Riez (D. Sánchez Garrido, enero 2021)**

**El Pilar de Ríez se ubica en el Camino del Risquillo, a unos 200 m al norte del Cortijo de Ríez, al norte del t. m. de Mancha Real, provincia de Jaén.**

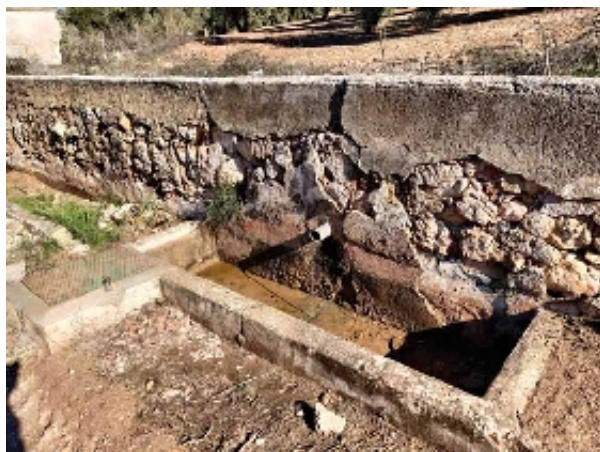
**El Pilar de Ríez está compuesto por un abrevadero largo dividido en varias partes, un pilón circular, una arqueta, una tapia que contiene el terraplén y una alberca de gran tamaño que está abandonada. El caño de agua aparece de un tubo de PVC, que cae sobre un pilón rectangular de tamaño mediano del abrevadero.**

**El agua que se desagua del pilar continúa discurriendo por el arroyo. La alberca que hay anexa está completamente abandonada, mostrando ya notables deficiencias constructivas y estando colmada de residuos como ramas y tierra. Asimismo, el resto del pilar está también abandonado, faltándole parte del antepecho o borde, con hierba naciendo en su interior.**
