## Fuente de CORNELIO (Almadén de la Plata, Sevilla)

**Fuente de CORNELIO**

**Almadén de la Plata**

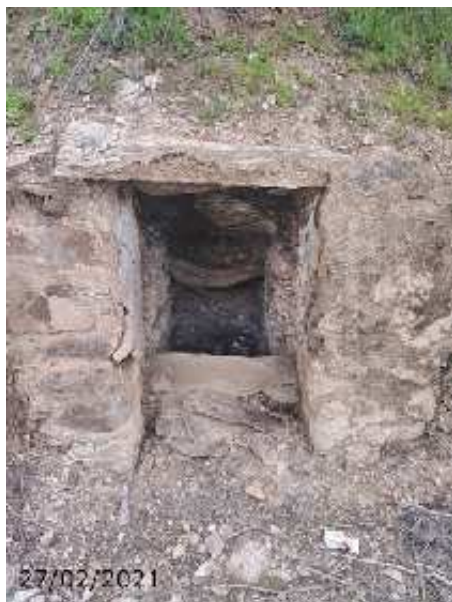
Detalle exterior de la fuente en la ladera (A. Ventas, febrero 2021)

Tampoco parece tener utilidad alguna en la actualidad y, en la visita de realización de la presente ficha, se encontraba totalmente seca, aunque conservaba algo de humedad en el fondo, pero no agua.

**Se puede describir la fuente como un pequeño pozo, de medio metro de profundidad de base rectangular, de un metro de largo máximo y medio metro, o menos, de ancho. Todo el interior está recubierto de piedras para proteger el pozo de las escorrentías de la ladera y permitiría el filtrado del agua al interior. El techado es cerrado con piedras de mayores dimensiones, alargadas. La entrada también está construida con piedras cementadas, creando una apertura rectangular, vertical, de escasamente medio metro de alto en la que, prácticamente, solo permite asomarse medio cuerpo al interior. En la base de la misma se levanta un pequeño poyete posiblemente para evitar que el agua de la lluvia que bajara por la carretera se metiera en el interior.**
