## **Pilar del CORDEL DEL HERRADOR (Carmona, Sevilla)**

**Pilar del Cordel del Herrador (A. Fajardo, marzo 2021)**

### **1 Localización**

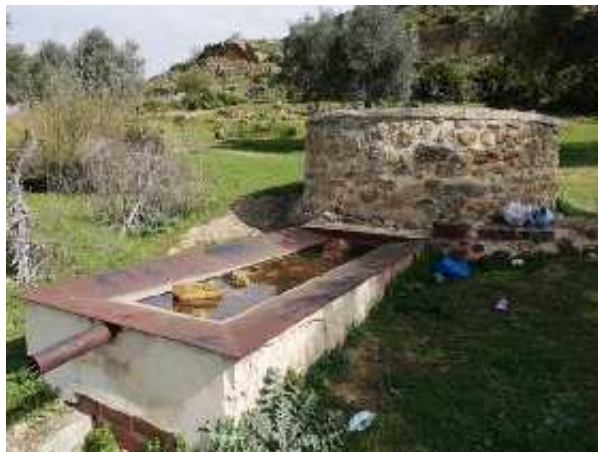
**Deficiente**

Abandono, suciedad y vertidos.

Pilar remozado recientemente, tanto el ancho pozo de captación de piedra vista, como al propio pilar revestido por una lámina de acero le da un aspecto contemporáneo.
