▶ Fuente de la GRAJILLA (Gualchos, Granada)

1 Localización

Fuente de la GRAJILLA

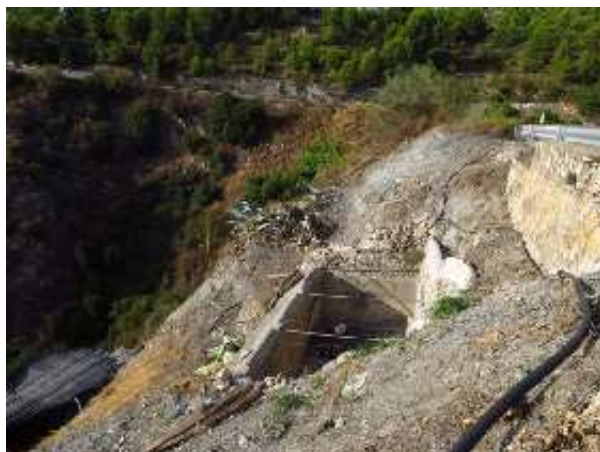
Vista de la alberca, a la derecha la carretera y al fondo el barranco donde surgía la fuente (J. M. Fernández Portal, septiembre 2020)
