## ▶ Fuente ROMANA DE MARCHENILLA (Alcalá de Guadaíra, Sevilla)

### 1 Localización

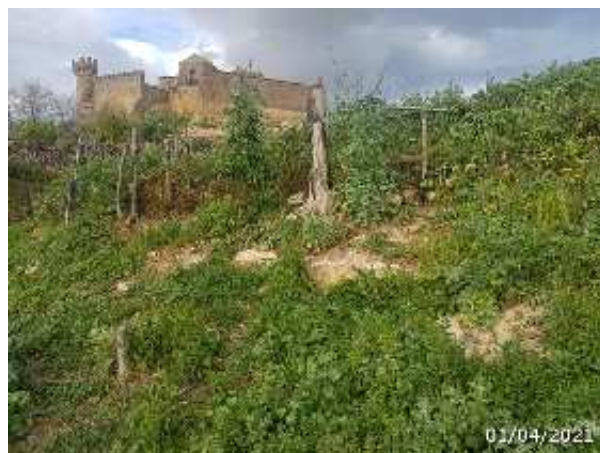
Fuente Romana y Castillo de Marchenilla al fondo (A. Ventas, abril 2021)

**Deficiente**

**Es complejo describir arquitectónicamente el manantial ya que parte de éste está colmatado, pero entre lo que es apreciable y lo narrado por el arrendatario de las tierras, se trataría de unas rocas de calcarenitas, posiblemente perfiladas y cortadas para tener aspecto de muro, semicerrando un pequeño recinto de escasamente dos metros de ancho. El agua saldría por una pequeña galería en la parte inferior del murete junto al vallado, de poco menos medio metro de altura, en la que, difícilmente, cabría una mano. El agua se acumularía en una pequeña poza de un metro de diámetro, aproximadamente, y el agua sobrante saldría por un rebosadero yendo a parar a la acequia situada un par de metros más abajo que traería el agua del Manantial de Marchenilla hasta la alberca del sur, o de La Higuera.**
