▶ Fuente AGRIA DE MANOLÍN EL PINTAO (Monachil, Granada)

Nacimiento de Fuente Agria de Manolin el Pintao (J. M. Fernández Portal, febrero 2021)

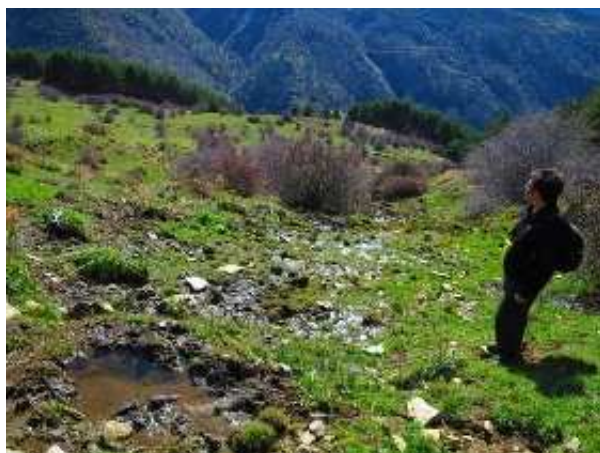
Continuar a pie por la pista y en descenso se trazan dos curvas hasta llegar al lugar. Se llega a los alrededores de una antigua choza o cortijo, con unos enormes álamos. Junto a la ladera occidental y bajo la pista surge el agua, que se considera agria.

Aceptable
