## **Pozo del CALERÓN (Trebujena, Cádiz)**

**Pozo del CALERÓN**

## 4 Descripción

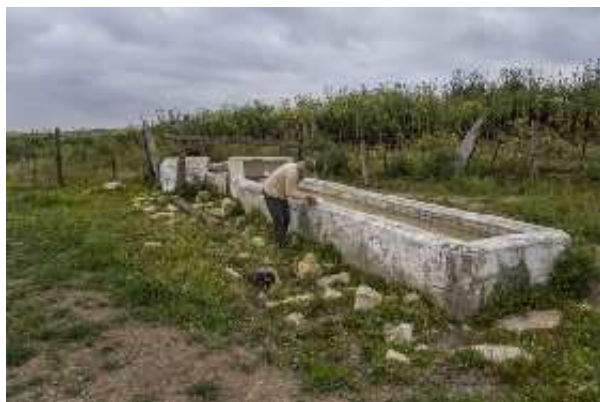
**Pozo de Trebujena (A. López Rodríguez, abril 2021)**

Cuenta con una pila-abrevadero de unos 7 m de largo. El pozo está construido con grandes cantos de calcarenitas cementados con mortero y barro. En su brocal junto al abrevadero existe una pila principal redonda donde se volcaba el agua y esta se conducía por un conducto hasta el abrevadero.
