▶ Fuente del PULGAR (Loja, Granada)

Fuente del Pulgar, pozo manante (A. Jiménez, abril 2021)

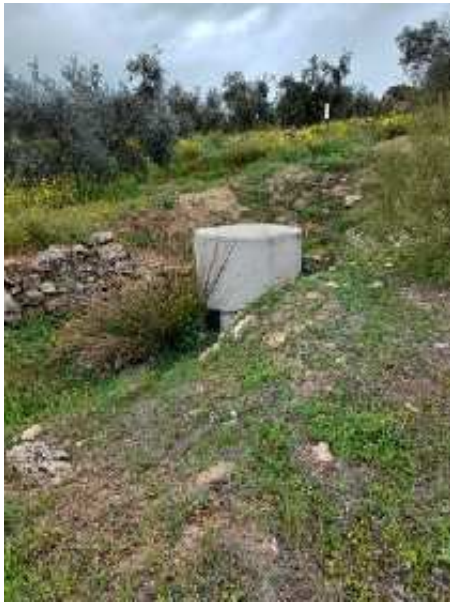
La fuente del Pulgar es una fuente de tipología de pozo manante. En el nacimiento, se ha construido un pozo para acceder mejor al agua que, en sus mejores años, saldría por el lateral del pozo, con cierto caudal a juzgar por el barranco que se ha originado en su brocal y que, algunos metros más abajo, llevaría el agua hasta una alberca, hasta hace poco tiempo con agua, con aspecto de abandonada y seca en los últimos años. El barranco que genera la fuente, y que hace de linde entre parcelas, terminaría por desaguar en el Arroyo del Grajo, unos 540 m más abajo. Todo el entorno está rodeado de olivos, cultivo mayoritario en la zona. Carece de caños y de pilas, es una fuente claramente optimizada para regadío. En las inmediaciones se aprecian otros pozos que podrían haber influido en la bajada del nivel de la fuente.

Podemos describir dos elementos, sencillos. Por un lado, tenemos el pozo que genera la fuente, con un brocal de hormigón prefabricado, circular, de unos 80 cm de radio y cerrado por su parte superior. El agua, cuando el pozo sube de nivel, saldría por una salida cuadrada bajo la base del brocal de hormigón, tapada con una rejilla para evitar que ningún animal pueda caerse dentro. Como curiosidad, comentar que el tapado del pozo tiene incrustadas algunas losas de barro triangulares (3) y algunos azulejos blancos, pequeños, cuadrados, a modo de decoración que lo hacen perfectamente reconocible. Por otro lado, unos 17 m barranco abajo, localizamos una alberca de buenas dimensiones, de unos 7 x 4,5 m, por tanto, de aspecto rectangular. Con una profundidad, aproximada de un metro escaso daría una capacidad de almacenaje de agua de unos 30.000 litros. Como detalle, podemos observar en la alberca unas piedras en la parte superior de la pared Sur que estarían dispuestas como piedras de lavado. Por el contrario, en la pared Norte, la más cercana a la fuente, podemos ver dos caños, cercanos, uno más arriba que otro, posiblemente hecho el segundo por el taponamiento del primero. Bien, en el caño inferior se aprecia salir un tubo de riego que podría tener dos funcionalidades, una llevar el agua que saldría por ahí para el riego, o bien evitar que el posible leve chorrillo discurriera por la pared y se arrojara directamente al fondo de la alberca, donde parece ser que muere el tubo de riego.
