Fuente de las PILAS (Fuerte del Rey, Jaén)

Fuente de las PILAS

Fuerte del Rey

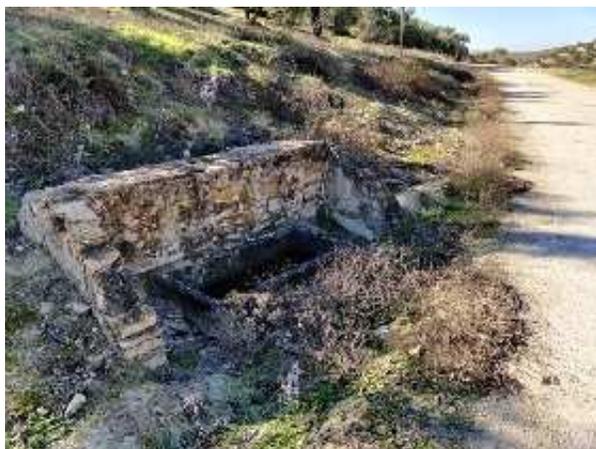
Vista de la fuente de las Pilas junto al camino (D. Sánchez Garrido, diciembre 2021)

El estado de la fuente, aun así, es aceptable, debido a su robustez. No circula agua, pero la pileta de piedra se mantiene impermeable (conservaba agua de lluvia en su interior) y las paredes y caño se conservan en relativo buen estado.
