▶ Pilar de las HERRERÍAS (Montoro, Córdoba)

Pilar de las Herrerías (J. M. Medina, septiembre 2006)

1 Localización

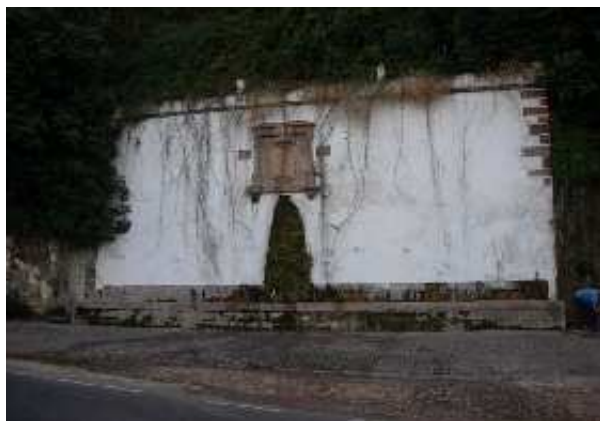
Se trata de un excelente pilar de piedra, rematado por un escudo de los Reyes Católicos.

La salida del agua se produce por el lado suroeste de la ladera a través del caño practicado en una pared o mampostería de unos 6 m. de altura y 10 de longitud, que sirve de frontón y muro de contención. En la parte superior de esta pared y sobre el pilar conserva labrado en piedra, aunque muy deteriorado, el escudo de los Reyes Católicos. El agua sale por un adorno de piedras en forma de cascada y vierte sobre un gran pilar de planta rectangular, con uno de sus lados mayores pegado a la pared, construido mediante losas de piedra unidas con lañas en su parte superior. Sus dimensiones alcanzan los 12.60 m. de longitud y 1.70 de anchura, con 70 cm. de altura. Al oeste de este gran pilar se observan, unidos a la pared rocosa, los restos de otro pilar de menores dimensiones, de altura en torno a los 30 40 cm. y planta rectangular con recodo en su zona central, a donde el agua pasaba a través de un rebaje practicado en la parte superior del pretil del muro oeste del pilar mayor. Tendría unas dimensiones de 9 m. de longitud total (contando sus dos tramos) y 1 m. de anchura, con un tabique de ladrillo de separación interna en el recodo; hoy está desaparecido y solo se observan los restos inferiores de su construcción.
