## **Pozo de MONASTEREJO (Trebujena, Cádiz)**

**Pozo de Monasterejo (A. López Rodríguez, noviembre 2021)**

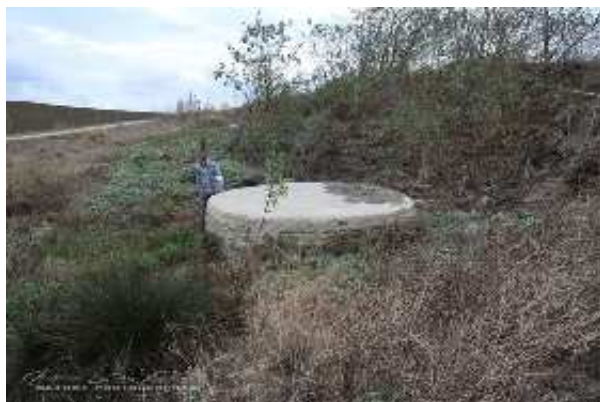
**Antiguo pozo construido en mitad de la ladera de uno de los Cerros. Se desconoce porque se escogió este lugar. El material constructivo son grandes cantos superpuestos.**

**El diámetro es de unos 3,5 m y se encuentra cubierto y protegido por un techo de material de hormigón. El agua reboza por un lateral del pozo constantemente, incluso en pleno verano y el alrededor del pozo vaguada abajo siempre corre agua donde abunda la vegetación, sobre todo juncos.**

**Deficiente**

**Abandono, suciedad y vertidos.**
