▶ Fuente de SANTA ROSA (Jaén, Jaén)

Vista general de la fuente de Santa Rosa (D. Sánchez Garrido, febrero 2022)

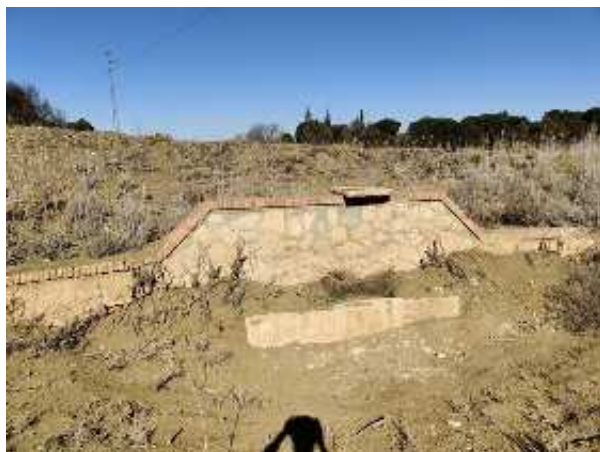
La fuente en la actualidad se encuentra abandonada, seca y colmatada. Al encontrarse a una cota algo inferior al resto de la vega (buscando el nivel freático), la escorrentía y la erosión han ido depositando sedimento sobre la fuente, de manera que, a pesar de ser de grandes dimensiones, parte de ella se encuentra enterrada. El caño de hierro se encuentra de igual manera atorado.

La fuente está compuesta de un gran frontal, con único caño central de hierro y un pilón o abrevadero rectangular de metro y medio de ancho. La fuente es de grandes dimensiones, midiendo de ancho el frontal más de seis metros.

El frontal presenta forma trapezoidal, está rematada en los bordes con ladrillo y presenta mampostería concertada, con cemento en las juntas.

El frontal contiene el terraplén sobre el que se asienta la fuente para aprovechar el manantial o rezume. Debido a la falta de mantenimiento, el sedimento que contiene ha ido depositándose paulatinamente sobre el pilar y parte baja del frontal.

El pilar o abrevadero es de construcción sencilla, hecha en ladrillo y cemento.
