## ▶ Fuente EL DORNAJUELO (Moclín, Granada)

Fuente El Dornajuelo (F. Aguilera Civantos, septiembre 2023)

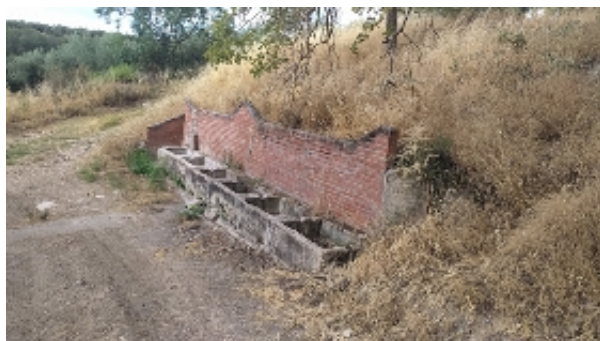
**Fuente de un caño en la que la poca agua que sale es conducida a dos estanques. A ella se accede a través del cordel o camino real Córdoba-Guadix que discurre paralelo a la actual carretera A-403, exactamente se localiza a la altura del kilómetro 13 de esta última junto al Barranco de la Cueva.**

**Deficiente**

**Fuente reconstruida a primeros de los años 80 compuesta por seis pilas de cantería. El poco agua que sale es conducido a dos estanques para su uso en regadío.**
