## **Fuente de SALES II (Martos, Jaén)**

**Fuente de SALES II**

**Martos**

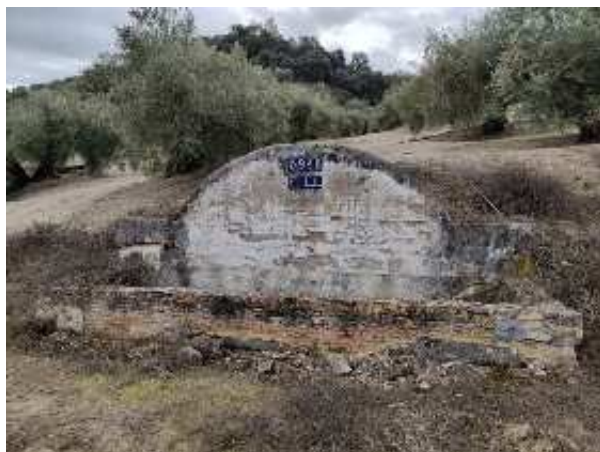
Vista general del Pilar de Sales II (D. Sánchez Garrido, enero 2022)

**La fuente en la actualidad se encuentra abandonada y falta de mantenimiento. No mana agua por el caño y en el interior del abrevadero crece alguna hierba.**

**La fuente está compuesta por frontal semicircular con azulejos centrales, abrevadero rectangular de longitud algo superior a 4 m y caño metálico en la mitad izquierda.**

**Está compuesta principalmente de ladrillo, cemento y cal. La zona del caño muestra unas grietas considerables. El resto de la fuente se encuentra relativamente bien, aunque ha perdido el enlucido en algunas partes.**
