Pozo artesiano de la VILLA DEL POZO (Ayamonte, Huelva)

Pozo artesiano de la VILLA DEL POZO

Ayamonte

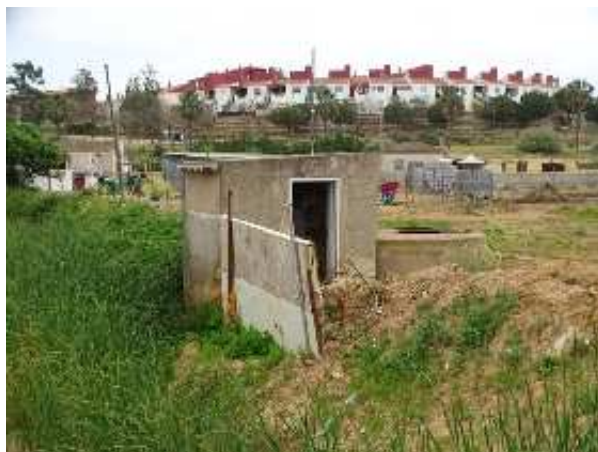
Vista del pozo artesiano (J. F. Martín Álvarez, abril 2024)

El pozo consta de un brocal con la superficie tapada con material de construcción, con una pequeña tapadera metálica y un aliviadero que vierte sus aguas al arroyo. También se encuentra adosado al pozo una caseta de bombeo.
