## **Minilla del TRAPICHE (Tres Villas, Las, Almería)**

**Galería, cimbra, zanja o mina de agua**

**J. M. Galindo López**

**(17-07-2024)**

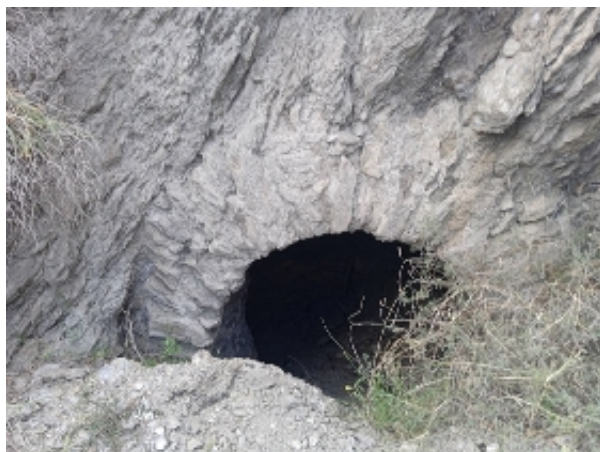
**Arco de entrada a la minilla (J. M. Galindo López, mayo 2024)**

Deficiente

Abandono, suciedad y vertidos.

Para acceder con seguridad al agua, ya que las rocas de alrededor son filitas muy degradadas, se construyó un arco de mampostería de piedra y mortero de cal. Tiene algo más de un metro de grosor, y una altura de 140 cm, siendo su luz de un metro aproximadamente. Esta obra, por la forma y materiales empleados, podría ser bastante antigua, quizás de época medieval o algo posterior. Por lo que respecta a los muretes interiores, parecen estar realizados en piedra seca y, seguramente sean de época posterior, quizás relacionados con el uso de la minilla para abrevadero de ovejas, aspecto documentado oralmente. Así mismo, el posible muro de apoyo de la acequia, está realizado en mampostería de piedra seca.
