▶ Fuente de SAN CEBRIÁN ALTO (Córdoba, Córdoba)

Fuente de SAN CEBRIÁN ALTO

Córdoba

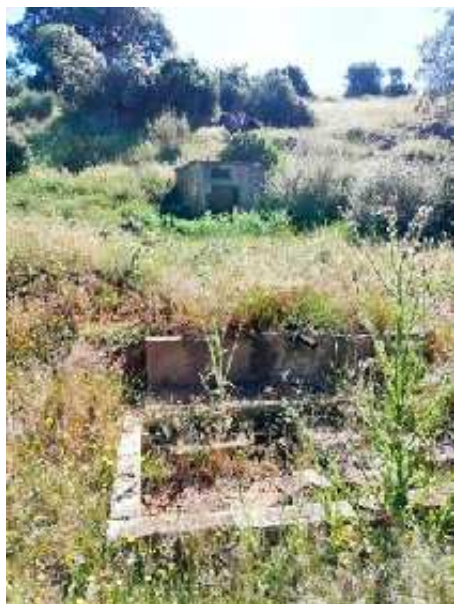
Pilar de la fuente, seco, con la alcubilla de captación al fondo (J. Javier Navas, mayo 2021)

La fuente está totalmente arruinada. Se trata de un pilar de 1,20 x 2,5 m aproximadamente, enrasado en el suelo con un pequeño frontispicio rectangular que salva un rebaje del terreno del que sale un caño por la parte superior de unos 10 cm. El origen del agua debemos buscarlo en una pequeña alcubilla protegida en una pequeña caseta cuadrada, situada a unos 8 m, más arriba, en dirección al cortijo. El interior de la alcubilla es rectangular, y en ella se acumula el agua que busca su salida mediante un caño rebosadero, cuando llega al nivel, que dirige el agua a la fuente. Con la sequía de los últimos años, el agua no llega al nivel del rebosadero, quizás por este motivo (o bien que está obstruida la conducción), la fuente está seca, aunque podemos observar una goma, de color verde, que entrando en el agua hace de conducción, por gravedad, a la fuente, con algo de succión inicial siempre que tuviera un mínimo de nivel.
