## ▶ Fuente del COLEGIO MUÑOZ GARNICA (Jaén, Jaén)

**Fuente del COLEGIO MUÑOZ GARNICA**

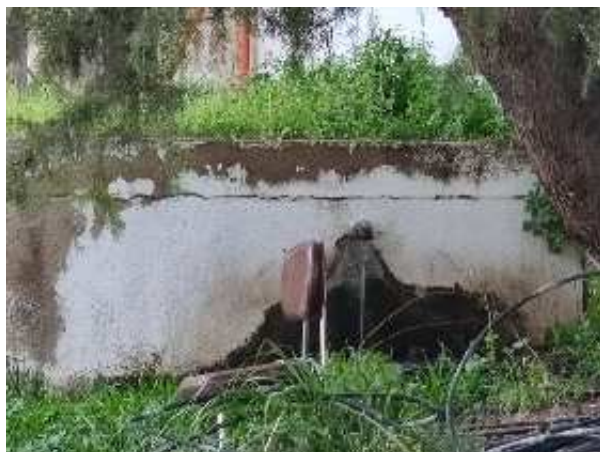
Detalle de la fuente del Colegio Muñoz Garnica (D. Sánchez Garrido. febrero 2024)

**La fuente se resume a un aljibe o depósito cuadrado que almacena el agua y que la emite por un caño enfocado hacia el suelo, adosado en un lateral.**

**La fuente se encuentra en buen estado de conservación, encalada y sin defectos estructurales. Dado su uso como punto de agua para el riego de la huerta del colegio, su mantenimiento es bueno.**
