▶ Fuente del CONVENTO (Medina-Sidonia, Cádiz)

Fuente del CONVENTO

Medina-Sidonia

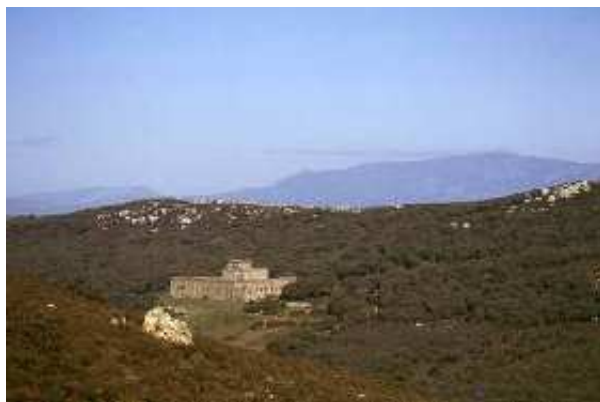
Vista de la Garganta del Cuervo, marzo 2009)

La Fuente de Santa Teresa se encuentra muy próxima al edificio del convento (de ahí su nombre) del siglo XVIII construido por una comunidad de Carmelitas Descalzas en la Garganta del Cuervo. En la fachada sur junto al "Sillón del Prior" (bloque de roca arenisca tallada y acondicionada como asiento). Presenta obra de fábrica original de la segunda mitad del XVIII con frontal y pequeño pilón. El agua le debía de llegar en su origen a través de una conducción que se ha perdido y, por ello está en la actualidad seca.

Deficiente

Abandono, suciedad y vertidos.

Podría recuperarse la traida original del manantial
