▶ Lavadero del JURADO (Guadalcanal, Sevilla)

1 Localización

Lavadero del JURADO

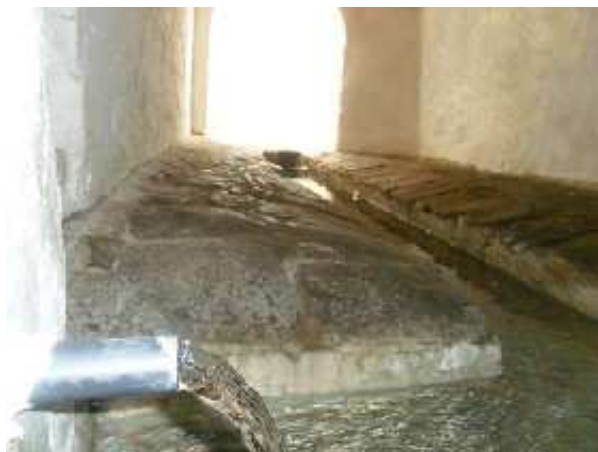
Fuente con el caño tradicional, de fecha y autor desconocidos

La fuente no tiene ningún misterio a la hora de describirla. Tan solo decir que se encuentra sobre un poyete cúbico en el suelo, rematado con sendas piedras calizas, cuadradas. Como curiosidad, indicar que la fuente tiene dos caños, el original nos lo encontramos en la base del poyete, esquinado con la atarjea que precede a la fuente. El otro está situado en el centro del poyete y ha tenido varias etapas, tuvo un caño de acero, corto, luego se quedó sin caño y, posteriormente, se le puso uno de polietileno largo. Comentar que, antes de echar agua por el caño superior, empieza manando la fuente por el inferior y, solo cuando el nivel de agua sigue subiendo, empieza manando por este último.
