Pilar del HUERTO DE FRANCISCO RESCOLDILLO **(Guadalcanal, Sevilla)**

1 Localización

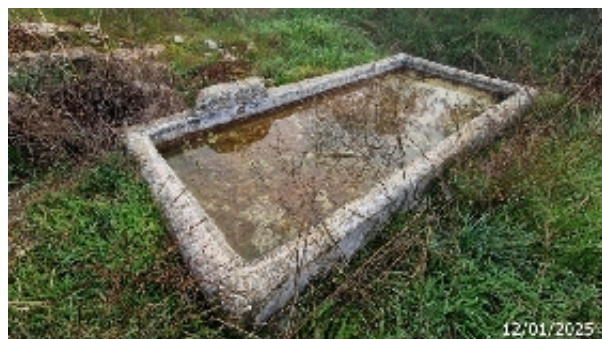
Pilar del Huerto de Francisco Rescoldillo, al fondo un regajo de agua (A. Ventas, enero 2025)

Hoy por hoy, creo que podemos decir que es una fuente seca, si bien nos encontramos el pilar con agua, prácticamente es seguro que podría ser de la lluvia ya que el caño de salida de la fuente se aprecia claramente seco, de mucho tiempo. Lógicamente, al estar casi a ras de suelo y apenas tener unos 20 cm de profundidad, a poco que llueva, podría llenarse. En estas condiciones es complicado averiguar de dónde le llegaría el agua, en otros tiempos, pero si nos acercamos a la parte inferior de la era, un poco más arriba del pilar, veremos un pequeño nacimiento en forma de mina, seco, con los restos de lo que pudo ser una portezuela de acceso y que nos da la pista de cómo se llevaba el agua hasta el pilar. Junto al pilar también baja un regajo.
