## Fuente del CASTELLAR (Cabra, Córdoba)

Fuente del Castellar con agua (M. Casas Valle, mayo 2021)

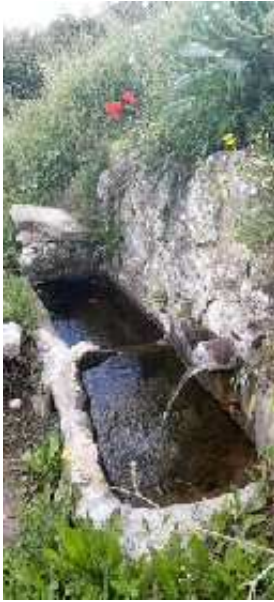
**La fuente es muy sencilla y se encuentra en un estado algo deteriorado. Consiste en un pequeño muro de contención de mampostería del cual surge el caño metálico que vierte en una de las dos pequeñas pilas rectangulares de piedra y losas. Otras losas horizontales añadidas al conjunto parecen haber servido para sentarse o para colocar recipientes.**
