Fuente de la CASA DE SAN JULIÁN (Guadalcanal, Sevilla)

Fuente de la CASA DE SAN JULIÁN

Guadalcanal

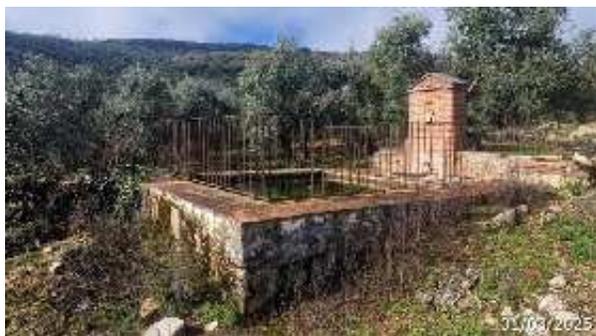
Fuente y alberca de la Casa de San Julián (A. Ventas, marzo 2025)

La fuente consta de un pilarillo de base rectangular, aproximadamente 1,80 m de altura y terminación con tejadillo a dos aguas. A unos 15 cm del suelo se incrusta un caño, de hierro, en muy mal estado (pero original), bastante roto, del que chorrea un pequeño caudal de agua en función del cierre que tenemos por detrás. No tiene bancada como otras fuentes con alberca en el pueblo, no parece que ésta fuera utilizada para el baño en verano y, por tanto, tampoco tiene mucho sentido que tuviera bancos para sentarse. No obstante, junto al pilarillo, un murete a ambos lados de poca altura podría hacer esta función. Todo este conjunto, pilarillo y murete, está construido con ladrillos mamposteros (de barro macizo). Por encima del caño y de la base del pilarillo, la fuente dispone de un retablo cerámico con la representación del Sagrado Corazón de Jesús, incrustado en una hornacina rectangular, de poca profundidad, a modo de marco y sin decoración alguna. Este retablo carece de datado y de inscripción, se encuentra en muy buen estado, sin vandalismo (seguramente por ser posterior a la guerra civil), y consta de un único azulejo de unos 40 cm de altura x 25 cm de anchura, aproximadamente. La imagen está representada delante de un fondo amarillo con un marco delgado en azul cobalto, color predominante en el rostro y manos.

El suelo frente al pilarillo es de terrazo con losas cuadradas de unos 30 x 30 cm, aproximadamente. Tiene la anchura de 4 hiladas y media (algo menos de metro y medio), y el largo corresponde con 11,5 losas (3,5 m aproximadamente). Frente a la fuente, y en el suelo, se dispone una pequeña pileta con forma tetralobulada (4 lóbulos), que recoge las aguas de la fuente. Al estar expuesta al sol, está llena de algas, pues el agua tampoco corre lo suficiente como para evitar que, aparentemente, quede estancada. No vemos la profundidad pero suponemos que debe tener unos 30-40 cm. Tampoco vemos la salida hacia la alberca, seguramente conste de un orificio en el interior de la pileta, en la parte contraria a la fuente. Sobre la alberca, indicar que es cuadrada, tiene unos 3 m de lado y un metro de profundidad (9 m³ de capacidad, aproximadamente). Toda ella se encuentra cerrada con un enrejado de hierro, en el mismo borde interno, sin posibilidad de acceso al interior (no tiene puerta, para limpiar la alberca, en caso de querer hacerlo, es preciso saltarle la reja). Tras el pilarillo se dispone una arqueta en el suelo, hecha de ladrillo y cemento, y sobre elevada del suelo unos 20 cm. Es rectangular y tiene una portezuela de hierro oxidado que bascula sobre un lateral. Un asa nos permite abrirla y cerrarla con facilidad. En su interior, vemos el final de la conducción de agua con una llave de paso que nos permite abrir o cerrar el caudal de agua. Estando cerrada, algo de agua deja escapar, por eso la fuente sigue arrojando un pequeño chorrillo, pero si abrimos a tope la llave sale un chorro que anega la arqueta aumentando sustancialmente el caudal de la fuente. Según vemos, esta conducción de polietileno, que parece moderna, se dispone en el interior de una atarjea que llega hasta la fuente por la cual, antaño, debía llegar el agua sin control de caudal. El nacimiento no puede describirse, es un recinto vallado, claramente húmedo, que bien podría tener una minilla de agua de la que se estaría recogiendo para la fuente. La atarjea original, en cuyo interior se encuentra la conducción de polietileno, quedaría en el lateral del camino que discurre junto al cortijo, protegido por una hilada de piedras lisas.
