PILAR VIEJO (Viso, El, Córdoba)

Pilar Viejo (A. Castillo, mayo 2006)

1 Localización

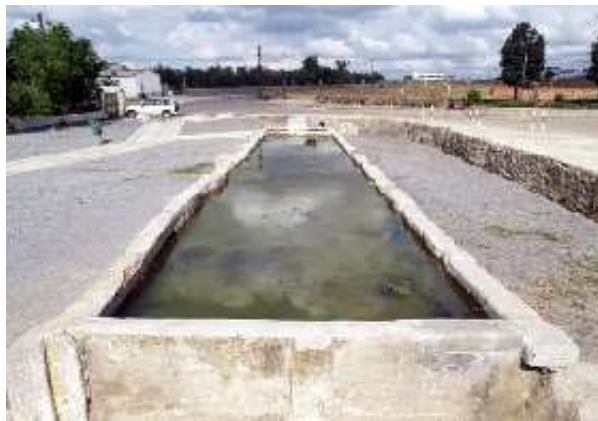
En el interior de la villa, en su lado occidental al final del callejón del Pila, destaca el denominado Pilar Viejo, datado en 1.782 por la inscripción situada en la pilastra de salida del agua, de planta rectangular y 22 m. de longitud.

El pilar consta de dos partes bien diferenciadas, un pilar de planta cuadrangular y un gran abrevadero rectangular de 18 m de largo, lo que supone junto al pilar un total de 22 m.

El agua procede de manantiales cercanos cuyas aguas son conducidas hasta la fuente a través de canalizaciones que desafortunadamente no están en muy buen estado.

Se trata de un gran pilar abrevadero de planta rectangular, con orientación noreste suroeste de sus lados menores, y al que le llega el agua por medio de una canalización subterránea. Según la información oral recibida, el agua procede de manantiales cercanos y el conducto que la transporta hasta el pilar pasa por las proximidades de la Cámara Agraria y de la iglesia. Pudimos acceder al interior de un tramo de esta canalización, parcialmente en desuso, consistente en una minilla de sección cuadrangular, con dimensiones internas de 70 x 40 cm., revestida en sus paredes laterales por fábrica de mampostería y cubierta mediante losas de piedra asentadas de plano.

El pilar consta de dos partes diferenciadas. En su extremo noreste hay un pilar de planta cuadrangular, dotado de contrafuertes en cada uno de sus ángulos y provisto de una pilastra en el exterior del muro noreste y de otra situada en la zona central del pilar, que es por donde en la actualidad parece penetrar el agua, aunque ambas pilastras carecen de caño para la recogida exterior de la misma. Sus dimensiones en planta alcanzan los 3.5 x 4 m. Adosado al muro suroeste de este pilar cuadrado se dispone el gran abrevadero de planta rectangular, con muros conformados por losas de granito unidas por argamasa y provisto de contrafuertes exteriores tanto en sus ángulos como en sus laterales; sus medidas son de 18.50 x 3.50 m., de forma que ambos pilares adosados ocupan una extensión de 22 x 3.5 m. apareciendo a la vista como un único depósito. En el muro noreste existe una acanaladura que hace de rebosadero para la evacuación del agua.
